Restauración de incisivo inferior fracturado mediante procedimientos de invasión mínima: Reporte de un caso clínico

LUGAR DE REALIZACIÓN DEL TRABAJO: Clínica Integrada III, Facultad de Odontología. UNCuyo.

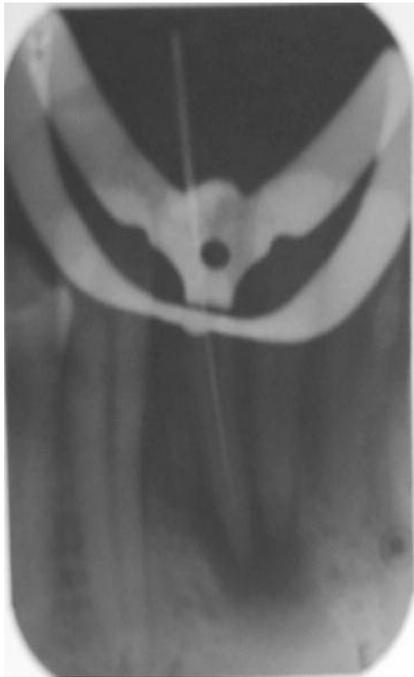
Foto 1. Rx conductométrica. Se observa lesión apical.

El caso clínico que se reporta se presentó para su resolución en la Clínica Integrada III F. O. UNCuyo durante el año lectivo 2009. El paciente presentaba una fractura amelodentinaria desde hacía cuatro años, con compromiso de la vitalidad y un proceso periapical. Durante los procedimientos endodónticos se realizó una perforación de la pared del conducto que se selló mediante la colocación de hidróxido de calcio y la obturación del mismo con conos de gutapercha.

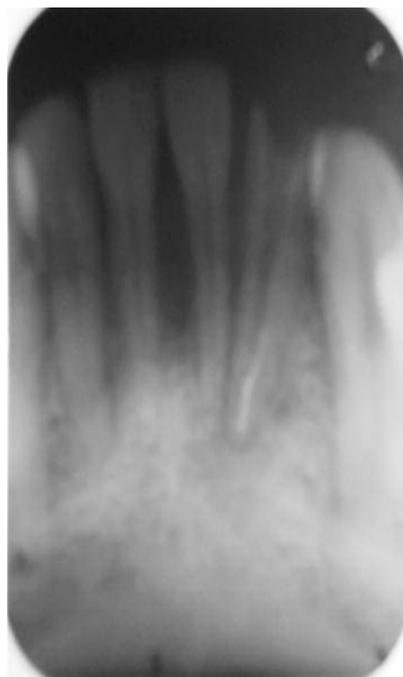
Foto 2. Ensanchamiento del conducto. Nótese el sellado de la falsa vía.

del elemento a tratar y se procedió a realizar la remoción del cono de gutapercha con el ensanchador de conducto correspondiente al tamaño del poste elegido^{7,8}, deteniéndose antes de llegar al sellado de la falsa vía (foto 2) Los investi-

gadores recomiendan dejar una porción de cono de gutapercha de aproximadamente 4 mm, pero a pesar de que la falsa vía estaba en la unión del tercio medio con el tercio apical del conducto y de esta manera quedaban 5 ó 6 mm de cono remanente, se decidió no retirar la porción de cono de gutapercha que sella la perforación radicular y de esta manera evitar la nanofiltración. Para la colocación del perno, se siguió el protocolo adhesivo propuesto, es decir grabado ácido, colocación de un sistema adhesivo de autocurado dentro del conducto y cementado del perno con un cemento resinoso. Se procedió a realizar la restauración coronaria mediante el grabado ácido de esmalte y dentina, se restauró la lesión con resinas compuestas por la técnica estratificada¹⁰⁻¹¹, se hizo control de la oclusión (debido al tipo de oclusión del paciente se optó por dejar una corona clínica levemente más pequeña) y se procedió al pulido de la restauración (fotos 3 y 4).

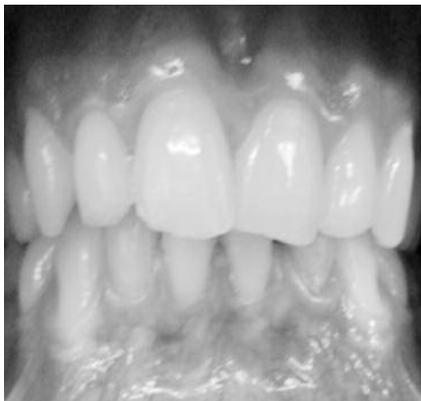
Foto 3. Elemento dentario en oclusión.

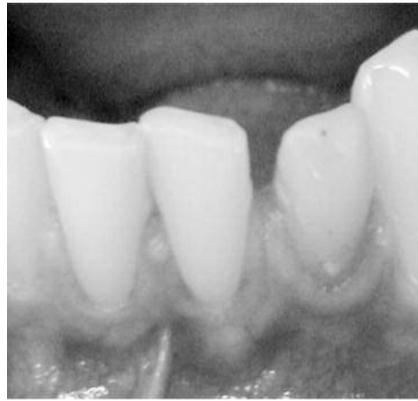
Foto 4. Elemento restaurado.
